Mowi ASA

Vurdering områdestabilitet  
KvingoHANDLING  
DATO: 11.11.2023DATO/  
REVISJON:  
11.11.23/0DOKUMENTKODE:  
200016 – N01-A01

# Områdestabilitetsvurdering – Kvingo

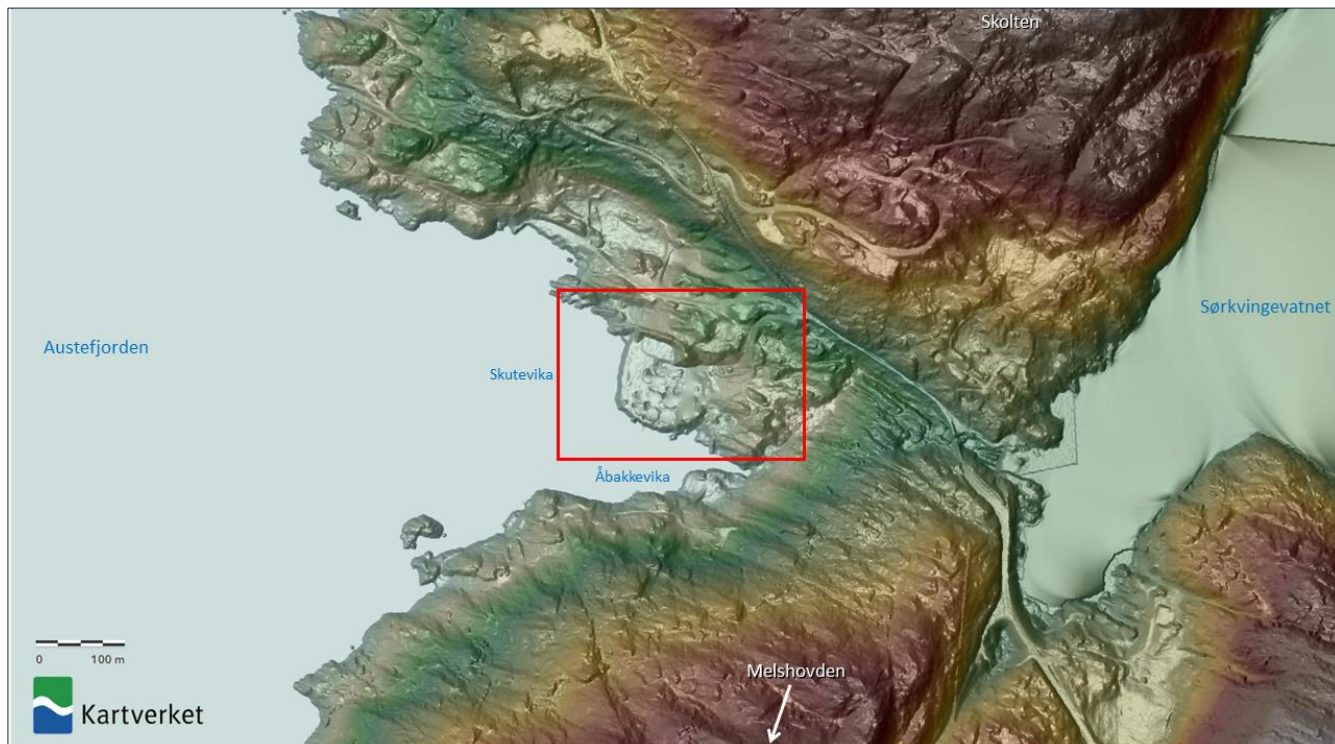
Figur 2. Topografien på Kvingo er dominert av eksponert fjell som heller i retning vest mot Austefjorden. Reguleringsområdet (rød boks) ligger helt i sjøkanten på en kombinasjon av fjell og fylling av stein. Kilde: Kartverket [3].

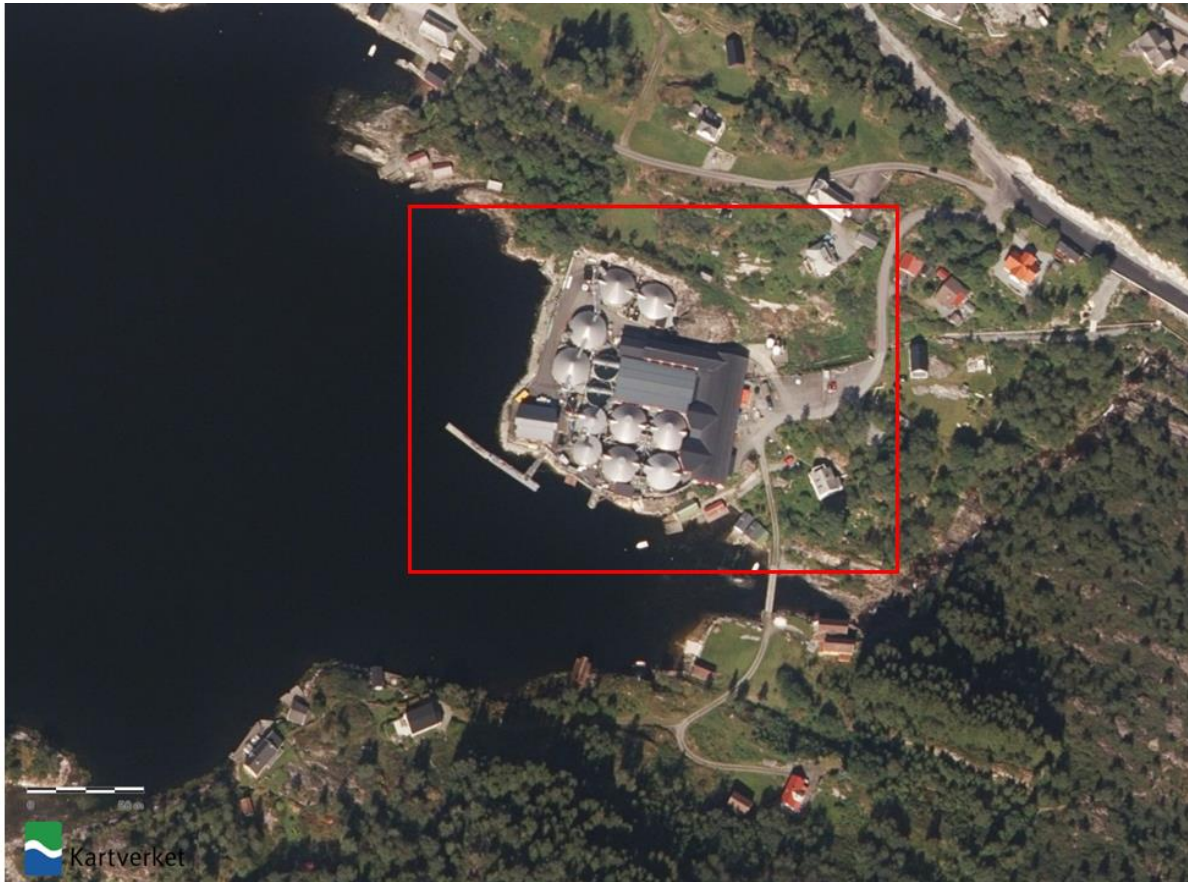
Jordoverflaten på reguleringsområdet består av asfaltert veg og industribygg (Figur 3 og Figur 4). Eksponert fjell er synlig i nord- og sørsiden av anlegget. Indre del av reguleringsområdet er sprengt ut i fjell, og ytre del av reguleringsområdet er bygd på fylling av sprengstein [4]. Basert på befaring av geolog Bjarte Hellevang utført 04.11.2019 er det tynt dekke av løsmasser i området [4].

Figur 3. Oversiktsbilde over Skutevika på Kvingo, reguleringsområdet er markert i en rød boks. Kilde: Kartverket [2].

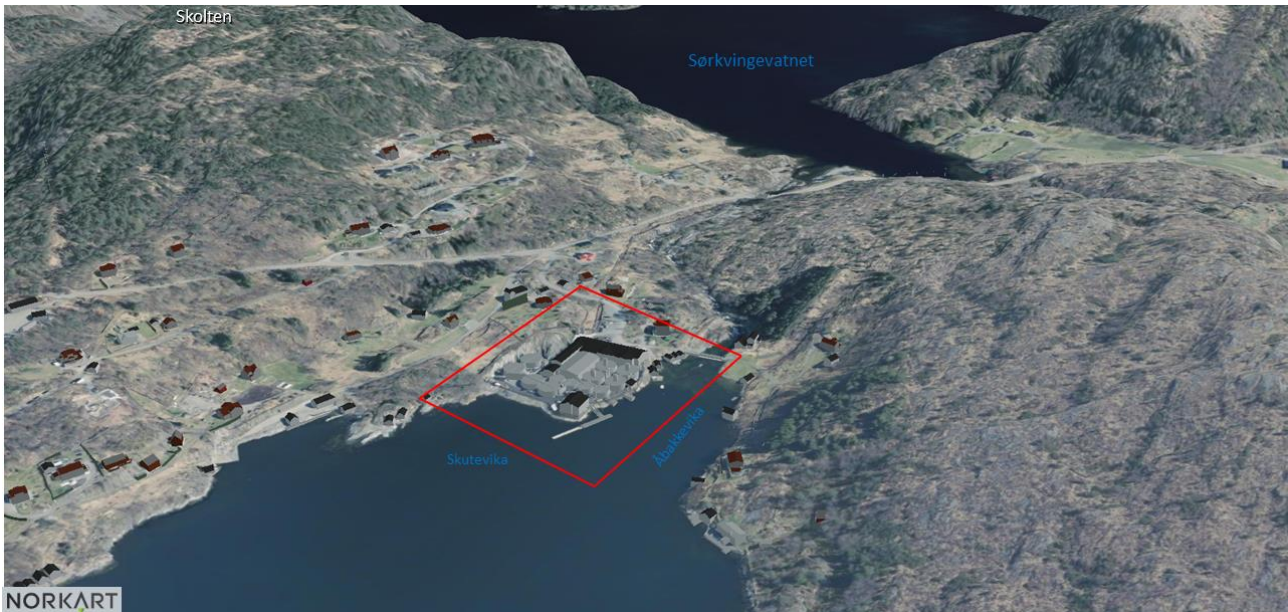
Figur 4. 3D-bilde over Settefiskanlegget til Mowi ASA på Kvingo. Fjellet Skolten (153 moh.) er synlig i bakgrunnen. Reguleringsområdet er merket i en rød firkant. Kilde: Kommunekart [5]

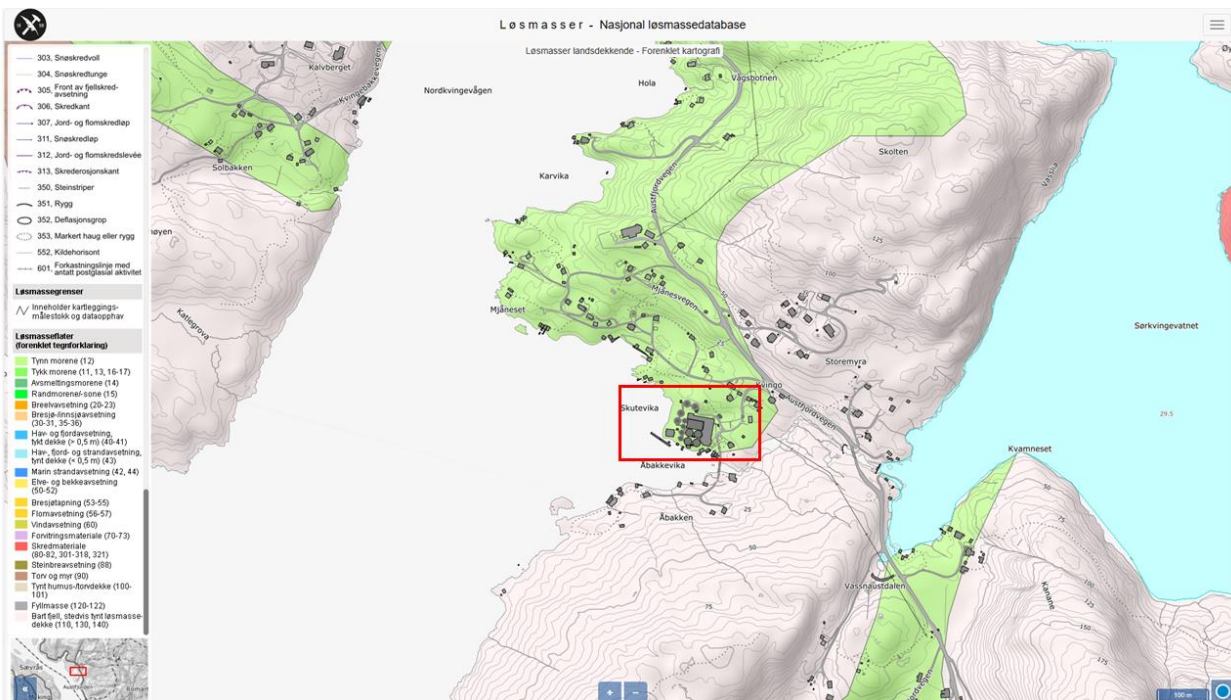
Reguleringsområdet består ifølge NGU løsmassekart av tynt morenemateriale, usammenhengende eller tynt dekke over berggrunnen (Figur 5). Området i fjellene Skolten og mot Melshovden rundt reguleringsområdet er kartlagt som bart fjell. Det gjøres oppmerksom på at NGU sine løsmassekart ikke representerer detaljkartlegging og kun er veiledende og viser hovedklasser av løsmasser og løsmasser som befinner seg i overflate.

Figur 5. Løsmassekart over Settefiskanlegget til Mowi ASA på Kvingo, Masfjorden. Reguleringsområdet er markert i en rød firkant. Kilde: NGU [6].

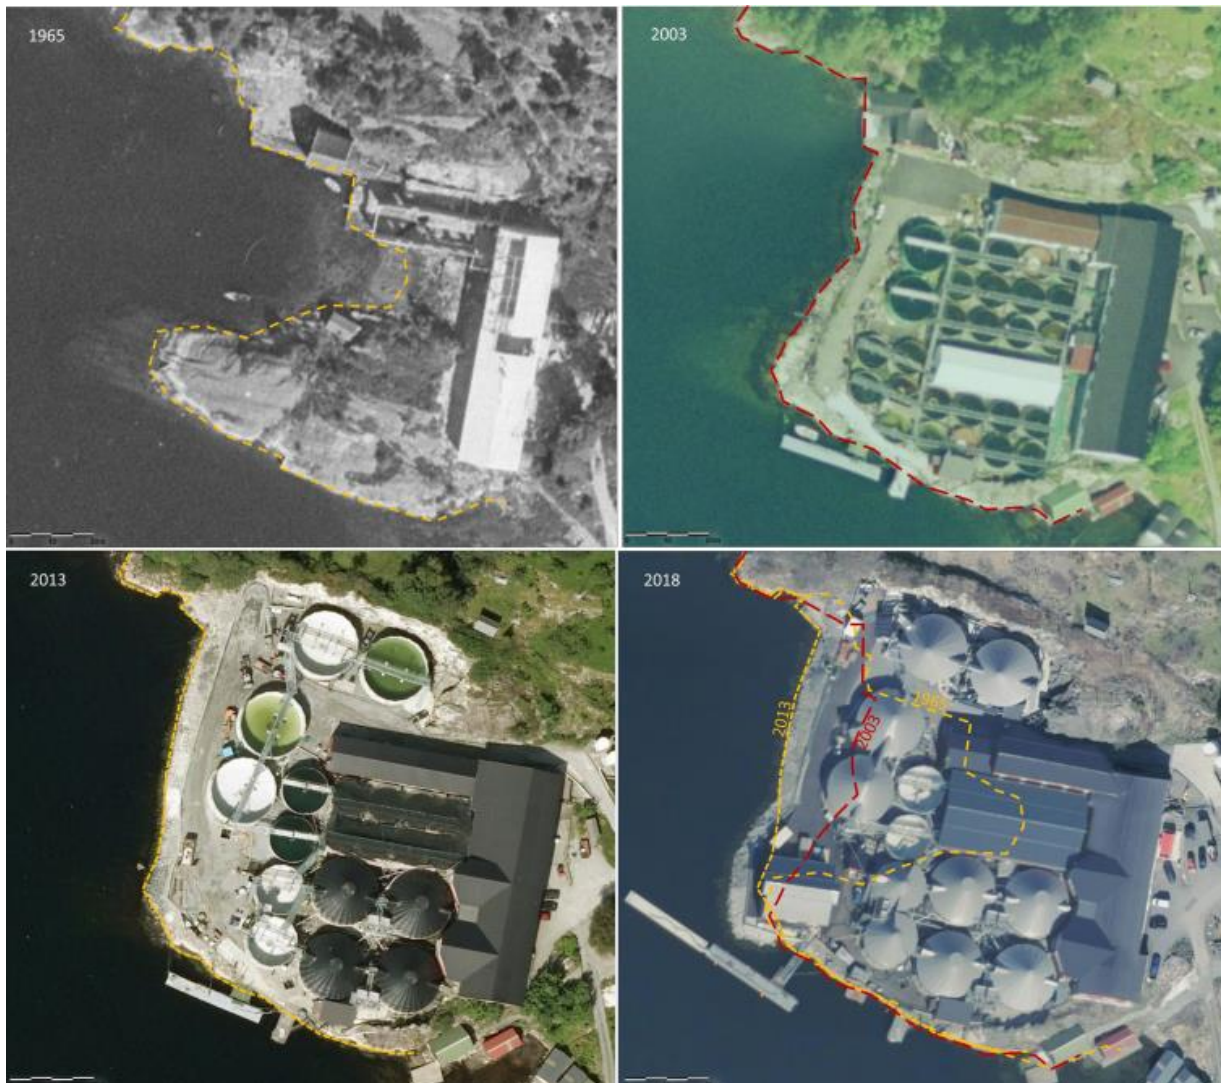
Den tidligere geotekniske vurderingen av utført av EADU AS skriver at mesteparten av området med kar og bygninger i settefiskanlegget er bygd på fjell, eller fylling mot fjell. Dette er basert på kartlegging av flyfoto tilbake til 1965 (Figur 6), samt skisser fra Byggmester Bjørn R. Kvinge AS (Figur 7) [4]. Rapporten informerer at arealet mellom kar er dekket med jevn asfalt, uten tegn til ujevn setning eller telehiv siden massen i fyllingen er godt drenert. Videre rapporteres det at armert betong rundt kar ikke har indikasjoner på oppsprekking, med unntak av kar 18 lengst nord som hadde indikasjon på mindre avskalkning av betongring. Avskalkningen kan ifølge EADU skyldes en mindre innsynking av kar og ring (0,5-1 cm). Området nord i reguleringsområdet der kar 18 og 17

Figur 6. Flyfoto fra 1965, 2003, 2013 og 2018 hentet fra rapporten til EADU AS [4]. Flyfoto fra 1965 indikerer sjøkant før fylling. Berg er synlig i dagen. Flyfoto fra 2003 viser fyllingskant, denne blir utvidet i 2013 med lokal stein fra sprengt fjell nord i settefiskanlegget. Flyfoto fra 2018 viser utvidelsen av settefiskanlegget fra 1965-2013 med stiplede linjer.

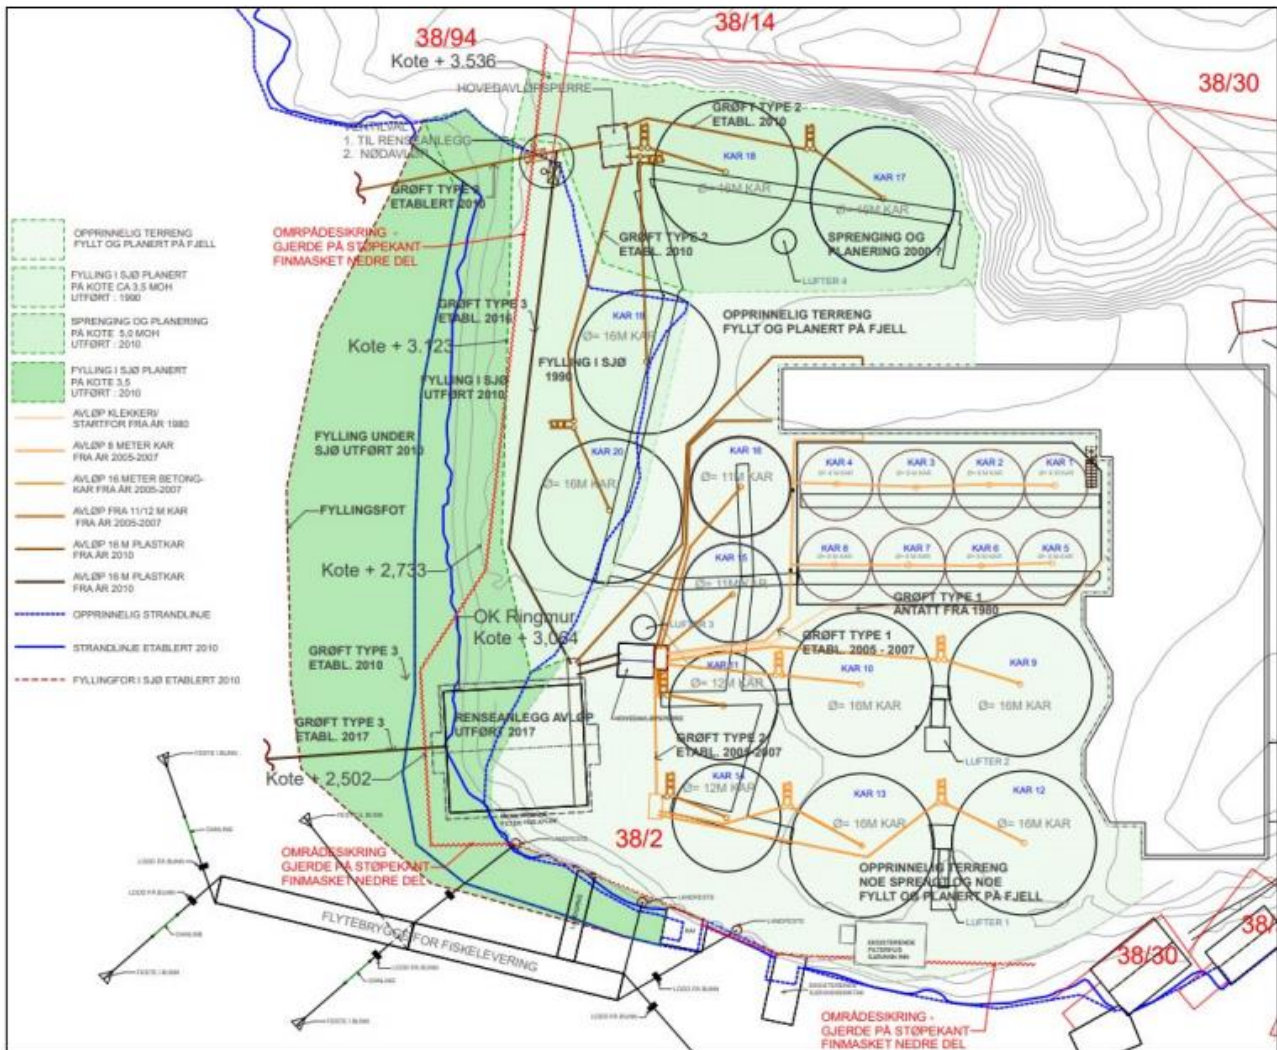
står (Figur 7) ble sprengt ut mellom 2003-2013. Fjellskrenten fra sprengingen er ca 10 m høy, er godt rensket. EADU AS rapporterer funn av lokal oppsprekking i fjellveggen, og risiko for en steinblokk som kunne rase ut. De anbefalte å sikre denne.

Figur 7. Tegningen til Byggmester Bjørn R. Kvinge AS (07.10.2019) av grunnforhold på Settefiskanlegget til Mowi ASA hentet fra rapporten til EADU AS [4].

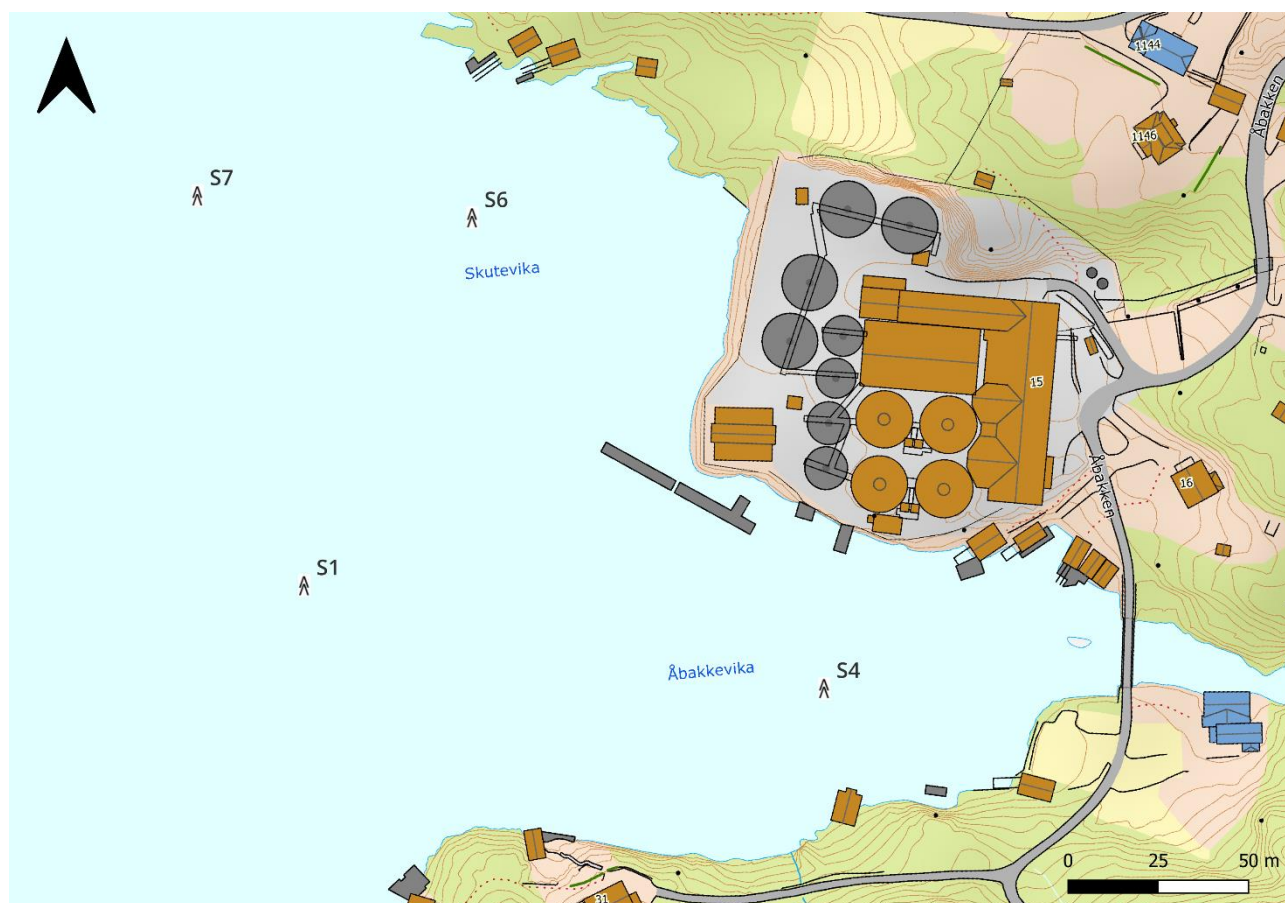
Inspeksjon av bunnforhold ble utført av Valen marina 24.01.2023 for inspeksjon av mulig boreposisjon. Dagrapporten rapporterer funn av fjell på syv observasjonspunkter, S1-S7 (Tabell 1). Punktene S1, S4, S6 og S7 er oppgitt med koordinater, og lokasjon er vist i Figur 8. Undersøkelsen viser tydelig at det er grunt til fjell i viken utenfor settefiskanlegget.

Figur 8. Inspeksjon av bunnforhold på syv posisjoner med PROV ble utført av Valen marina AS. Observasjonspunkter S1, S4, S6 og S7 er oppgitt med koordinater, og merket på i kartet i sjøen ved reguleringsområdet.

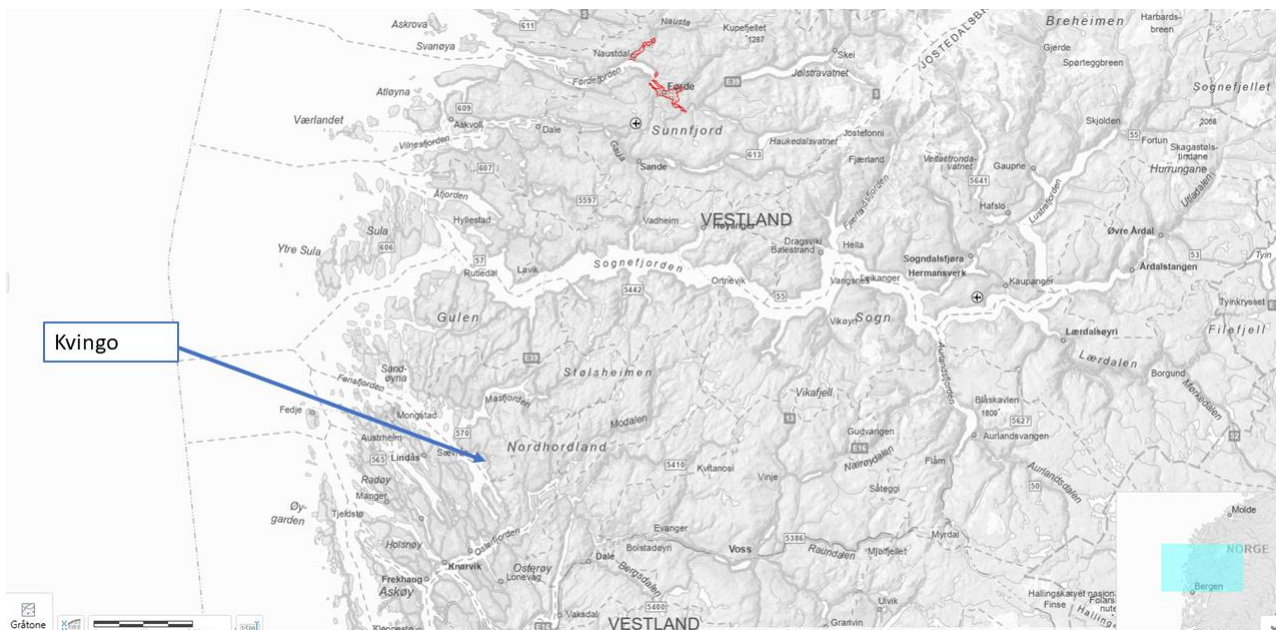
Det er ikke registrert faresoner for kvikkleire i nærområder for Kvingo. Nærmeste kartlagte faresone ligger i Førde, 80 km nord for Kvingo (Figur 9). Reguleringsområdet på Kvingo ligger i aktsomhetssonen for marin leire (Figur 10).

Figur 9. Oversikt over registrerte kvikkleiresoner nær Kvingo, Masfjorden kommune. Kvikkleiresonene er markert i rødt på kartet, og nærmeste registrerte kvikkleiresone ligger i Førde, 80 km nord for Kvingo. NVE Temakart kvikkleire [10].

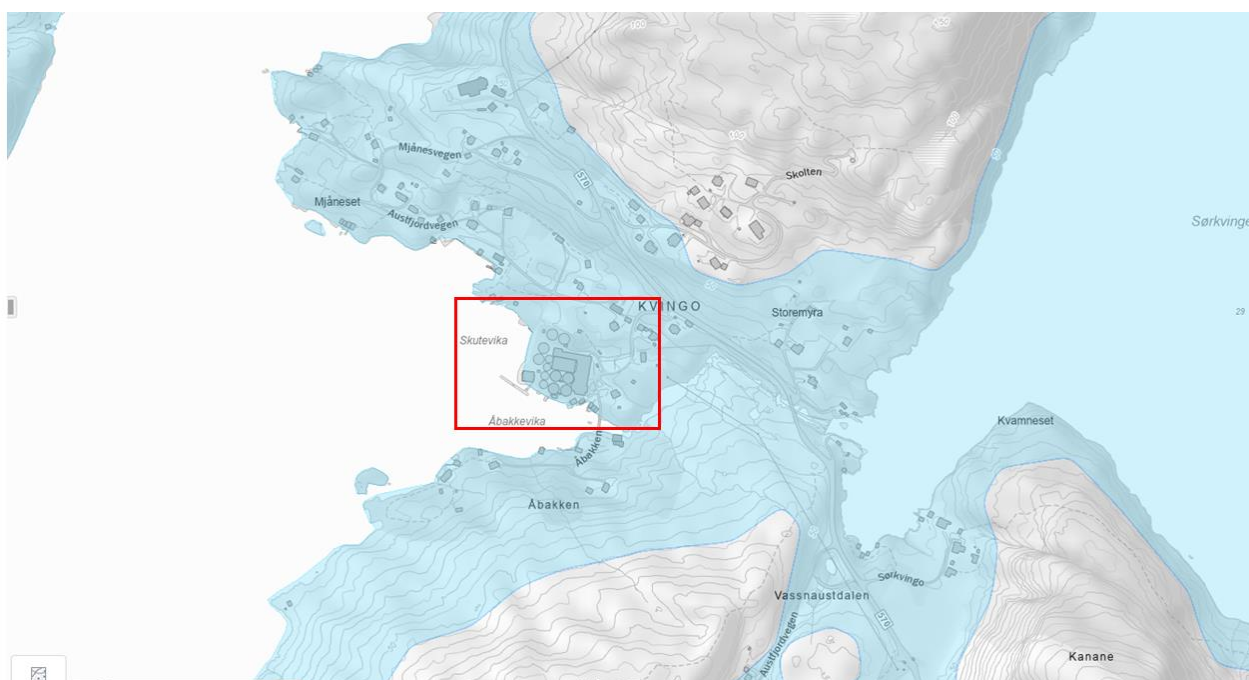
Figur 10. Aktsomhetskart for marin leire i Kvingo, Masfjorden kommune. Reguleringsområdet er markert med rød firkant, og området ligger i aktsomhetssonen for marin leire, men det er ikke kartlagt kvikkleiresoner i nærheten. NVE temakart kvikkleire [10].

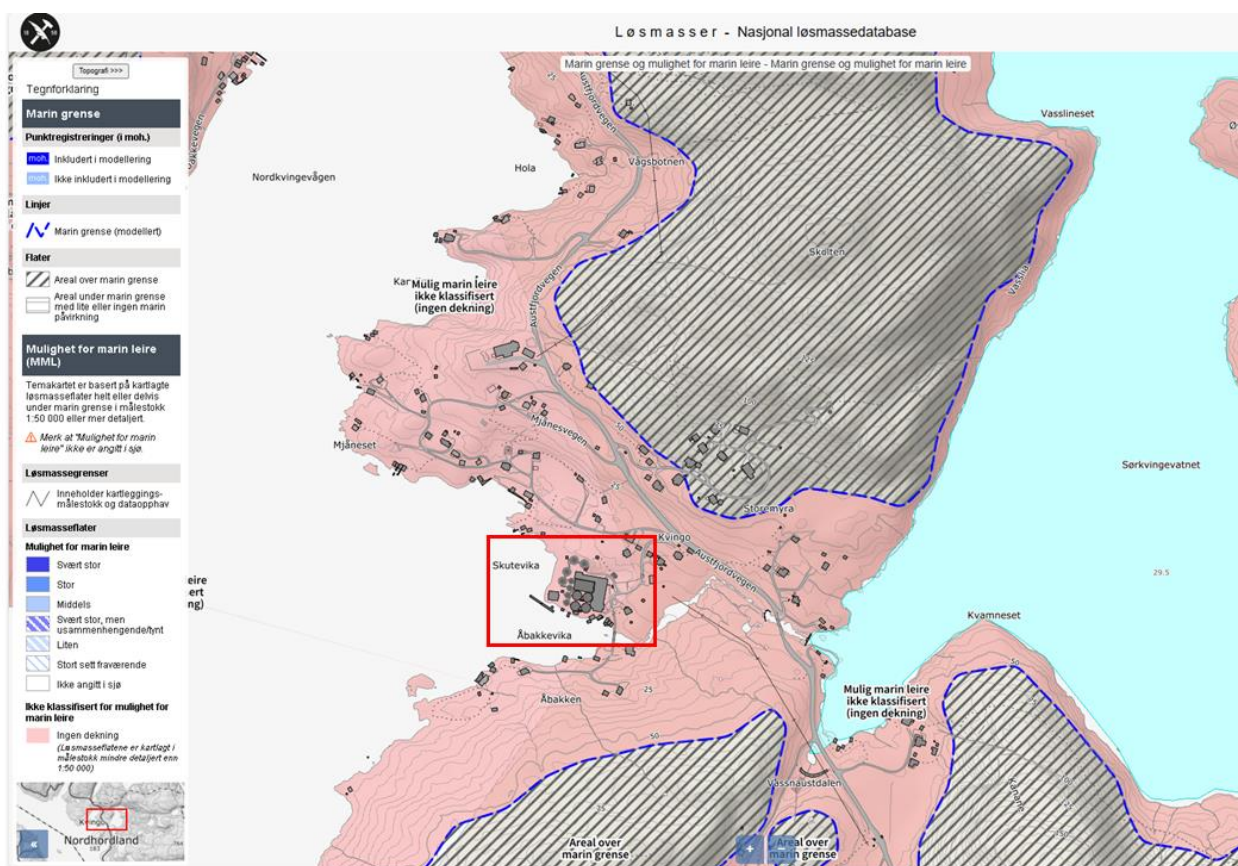
Reguleringsområdet på Kvingo ligger under marin grense (ca. 54 moh.), og området har ikke blitt kartlagt for løsmasseflate knytt til mulighet for marin leire (Figur 11). Det er kartlagt tynt morenedekke på reguleringsområdet, og i høyereliggende terreng er kartlagt som bart fjell (Figur 5). Basert på rapporten til EADU AS (Vedlegg 1) er det påvist at bebyggelsen i reguleringsområdet er bygd på områder som tidligere var berg i dagen. Utvidelsen av settefiskanlegget er bygd på fyllmasser. Dykkerrapport av Valen Marina AS (Vedlegg 2) påviser fjell i Skutevika utenfor anlegget på dybde 0-26 m under havoverflaten.

Basert på NVE 2019.1 veilederen vil det ved påvist berg i dagen eller grunt til berg (< 2 m) ikke være fare for at det vil utløses områdeskred. Basert på rapport av EADU AS, dykkerrapport fra Valen marina AS og kotekart av Veseth AS er det indikert at området rundt reguleringsområdet er grunt til berg (< 2 m), og det er liten mulighet for mulig marin leire i høyrere terreng. Reguleringsområdet ansees som utenfor området som kan være utsatt for områdeskredfare.

Figur 11. Klassifiseringer av løsmasseflater på Kvingo. Reguleringsområdet er markert med en rød boks Ingen områder på Kvingo er klassifisert med mulighet for marin leire, og er derfor farget lyserosa med «ingen dekning». Løsmassekart NGU [6].
